CR400BF 型高速动车组双轴肩 搅拌摩擦焊部件质量提升

摘要:采用双轴肩搅拌摩擦焊工艺对中国标准化动车组铝合金车体前端底板进行焊接。在前端底板生产中,焊接一次合格率(相控阵超声检测)低于50%,严重影响焊接质量及交车进度。针对上述问题对焊接缺陷进行研究,使用 ABAQUS 模拟孔洞型缺陷的形成机理,发现在合适的工艺参数下可以避免孔洞型缺陷的产生。采用光学显微镜(OM)和扫描电子显微镜(SEM)对正常断裂和异常断裂的"之"形线进行研究,探讨了两类断裂中"之"形线的来源以及形成机理。通过将原有"三棱锥"形状的搅拌针及为"正反双螺旋"形状的搅拌针,并系统改进焊接工艺,焊接一次合格率达到了100%。 关键词:6005A 铝合金;双轴肩搅拌摩擦焊;"之"形线;异常断裂;搅拌针形状

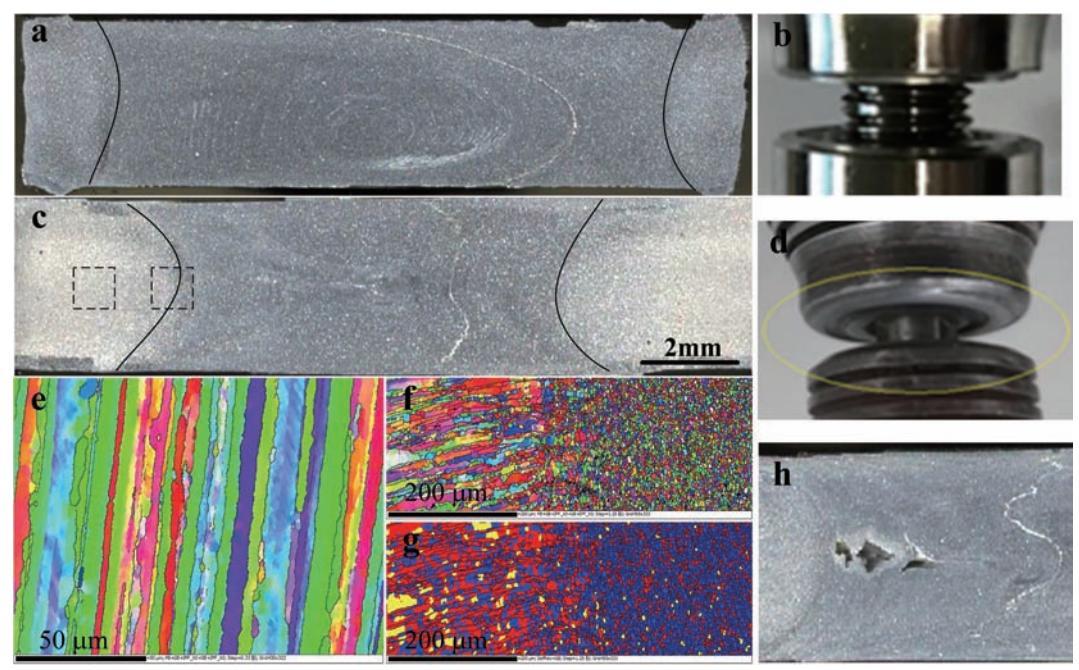
图 1 接头微观组织 Fig.1 Joint microstructure

不同于常规单轴肩拌摩擦焊接头,无论是"正 反双螺旋形"(见图 1a)还是"三棱锥形"(见图 1c) 搅拌头形成的双轴肩搅拌摩擦焊接头均呈"哑铃 形"形貌,焊接质量较好,无隧道型孔洞等缺陷,在 焊核区可以清晰地看到"之"形线。图 1e~1g分别 为转速 600 r/min、焊接速度 120 mm/min 下接头的 EBSD 形貌,在图 1c 黑色方框中的热影响区和母材 与热机械影响区过渡区截取EBSD 试样。母材晶粒 呈现典型的纤维状特征(见图 1e);焊核区为细小的 等轴晶粒(见图 1f),平均晶粒尺寸约为 6 μm;热机 械影响区晶粒同时受到热和力的作用,呈弯曲变形

(a)"正反双螺旋形"搅拌针形成的焊接接头光学形貌;(b)"正反双螺旋形"搅拌针形貌;(c)"三棱锥形"搅拌针形成的焊接接 头的光学形貌;(d)"三棱锥形"搅拌针形貌;(e)图c中虚线框对应的EBSD结果;(f)焊核区及热机械影响区;(g)对应的变形解 析;(h)含孔洞缺陷的焊接接头宏观形貌

晶粒特征。图 1g为对应的晶粒变形解析,图中蓝色 区域为发生再结晶区域,红色为变形晶粒区,黄色 为亚晶粒。可以明显看出,焊核区的等轴晶主要是 焊接过程中动态再结晶的结果,存在少量变形晶粒; 热机械影响区主要由变形晶粒和部分亚晶构成。

选用4mm厚的6005A-T6车体前端底板型材作为母材,其供货状态为固溶处理+人工时效。6005A 铝合金的化学成分(质量分数)为w(Mg)=0.46%,w(Si)=0.63%,w(Cu)=0.17%,w(Fe)=0.24%,w(Mn)=0.2%,余量为Al。采用FOOK-FSW150型搅拌摩擦焊设备对铝合金型材进行双轴肩搅拌摩擦焊接。选用轴肩直径16mm、搅拌针直径6mm、长度3.9mm的"三棱锥形"(见图1d)和"正反双螺旋形"(见图1b)两种类型搅拌针。焊前用酒精擦拭对接面以去除油污,组对时保证无对接间隙存在。焊接过程中搅拌头上下轴肩的压入量均为0.05mm,搅拌头倾斜角为0°。

当焊接参数选用不当时,"三棱锥形"以及"正 反双螺旋形"搅拌头形成的焊接接头焊合区前进 侧的中部均会出现孔洞型缺陷,图1h为"三棱锥 形"搅拌针产生的孔洞缺陷,这类缺陷对材料的力 学性能会产生不利影响。当接头中存在较大的孔洞 缺陷时,对拉伸性能的影响较大,抗拉强度仅约为 母材的 55%;孔洞较小时,对拉伸性能影响减弱,抗 拉强度较高,甚至可达到母材的70%以上,此时在 焊核中心仍能清晰地看到"之"形线,说明与孔洞 缺陷相比,"之"形线不是力学性能的薄弱区,如图 2a 中含缺陷焊接接头的拉伸曲线所示。孔洞缺陷对 于接头的静载强度而言不属于致命缺陷,但对于动 载强度,特别是在疲劳加载过程中,裂纹会在孔洞 处优先萌生,从而大幅降低疲劳寿命。即使孔洞缺 陷对静载强度影响较小,但从焊接接头的工程应用 角度来看,必须选用合理的参数来避免孔洞缺陷, 使静载强度和动载强度均能满足工程应用的要求。

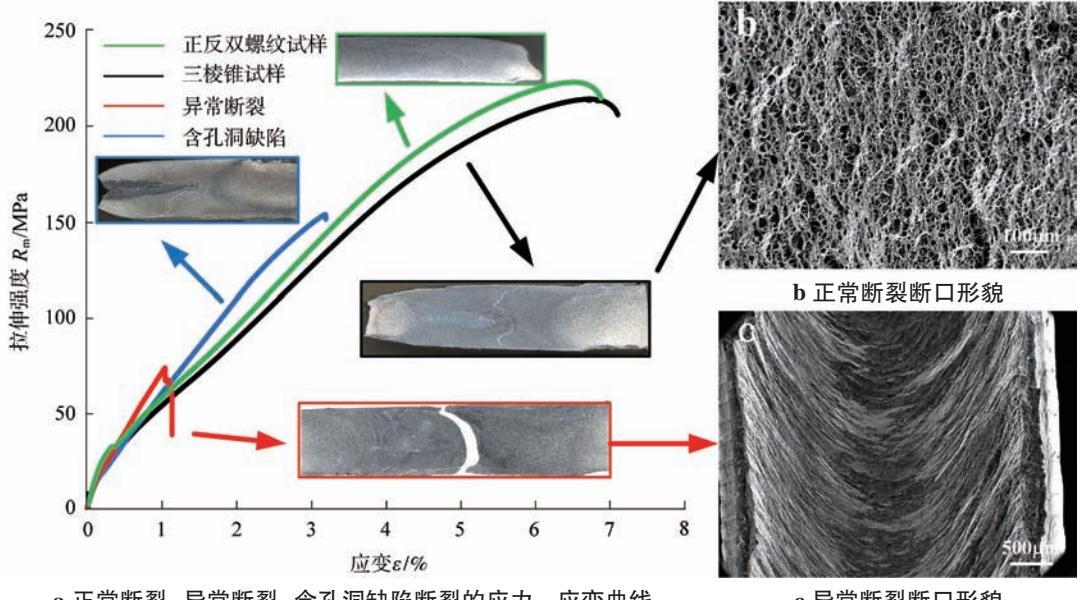
图 2a 为转速 600 r/min、焊接速度 120 mm/min 下得到的优质焊接接头的拉伸曲线。使用"三棱锥 形"和"正反双螺旋形"搅拌针形成的焊接头抗拉 强度均可以达到母材的 80% 以上(母材抗拉强度 约为 245 MPa)。"正反双螺旋形"的抗拉强度约为 218 MPa,略高于"三棱锥形"的焊接接头(抗拉强 度约为 205 MPa)。此时两者的拉伸断裂位置均位 于前进侧的热影响区附近,并且断口附近出现典型 的缩颈,属于韧性断裂(见图 2b)。在焊核区可以清 晰看到完整的"之"形线,证明"之"形线不是拉伸 断裂的薄弱区。

然而在"三棱锥形"工艺参数中还存在较为特殊的一种断裂方式,即在焊核区未出现孔洞缺陷的情况下,"之"形线处发生了脆性断裂,抗拉强度仅为母材的 30% 左右,此时"之"形线成为了力学性能的薄弱区,断口形貌如图 2c 所示,与之前对"之"形线不是力学性能薄弱区的认识不符。因此,研究此类异常断裂对于保障双轴肩搅拌摩擦焊接头质量尤为关键。

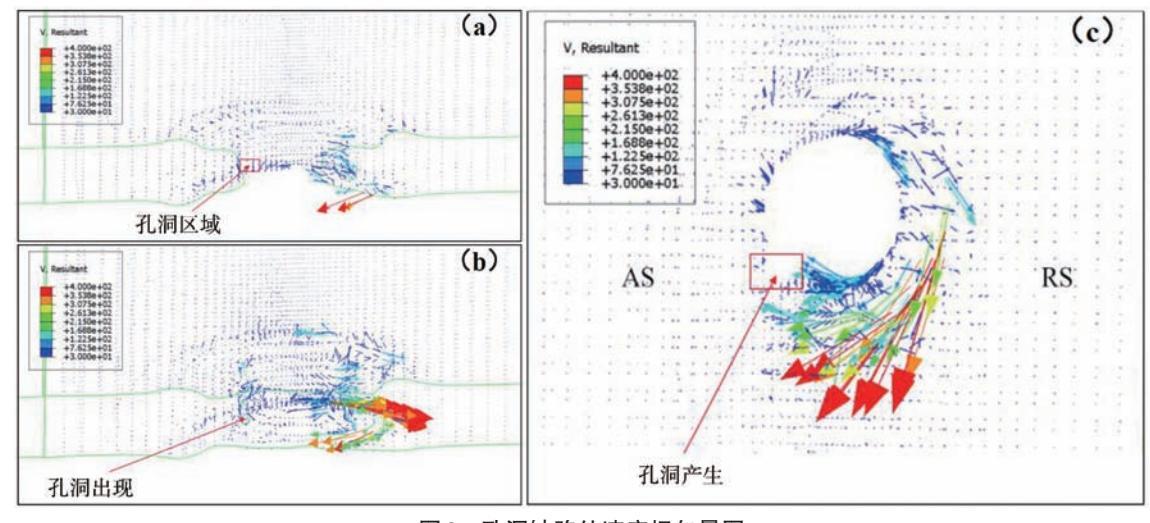
焊缝内部孔洞处的金属流动速度矢量图如图 3 所示。图 3a 为出现孔洞前一步的金属流动速度场, 在预计出现孔洞的区域,金属流动非常弱,该处在 前进侧最边缘处,因此返回侧的金属流动性欠佳很 容易引起该处填充不良,从而形成孔洞缺陷。图 3b 为孔洞缺陷形成,图 3c 为焊接过程俯视母材观察 到的孔洞,在孔洞形成时,该区域由于没有金属流

入,因此不存在速度场,此时返回侧大量金属流入 前进侧,但没有任何金属进入孔洞区域,说明孔洞 缺陷的形成既有焊接工艺的影响,又受到搅拌针形 貌的影响,造成局部金属的流动偏差,大部分区域 金属流动良好,但某处金属很难流入从而形成孔洞 缺陷。

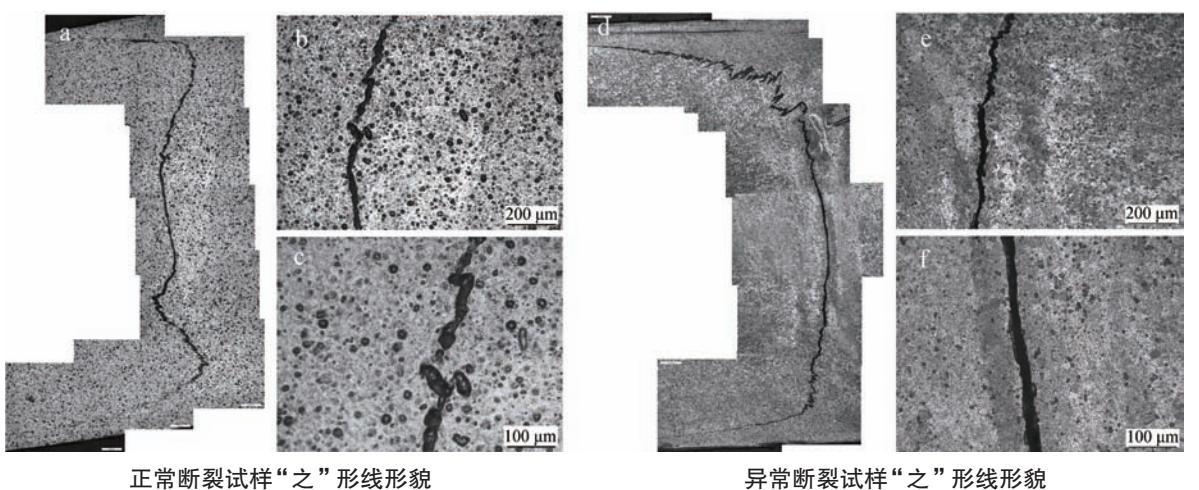
图 4 "三棱锥形"搅拌针焊接接头形貌 Fig.4 "Triangular pyramid" stirring needle welding joint morphology

使用"三棱锥形"搅拌针施焊得到的焊接接 头正常断裂与异常断裂金相试样在不同倍数下的 "之"形线光学形貌如图 4 所示。可以看出,在低倍 下两种"之"形线的形态和衬度几乎没有差异;但 在高倍下,异常断裂的"之"形线有微裂纹的特征, 而正常断裂为不连续的孔洞,仅通过高倍金相组织 观察很难对其进行严格的区分。

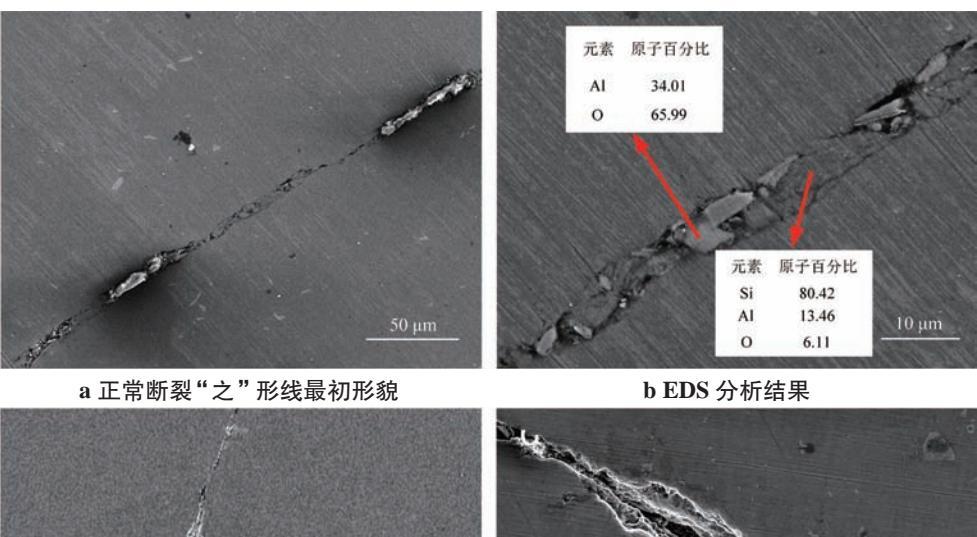
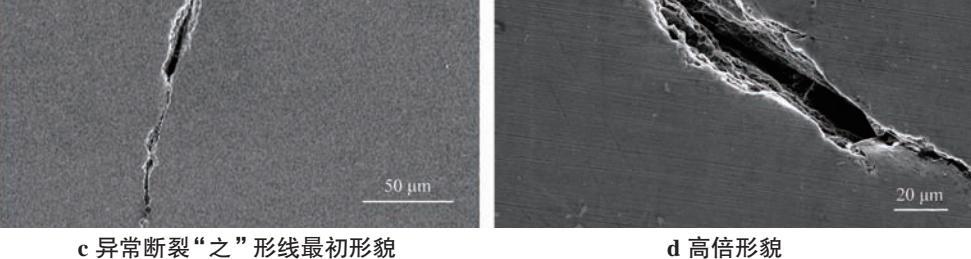
Fig.5 Electron microscope observation of "triangular pyramid" stirring needle welded joint

考虑到金相腐蚀的原理是电化学腐蚀,其结果 是将低电位的组织腐蚀掉,即两类"之"形线上看 到的微裂纹也有可能是金相腐蚀造成的,故必须尽 量排除腐蚀液带来的影响。因此,对腐蚀后的样品标记出"之"形线的位置后,再次进行精磨和长时间的机械抛光,以达到清除表面腐蚀层的目的,在电镜下重新观察"之"形线,如图5所示。其中图5a、5b是正常断裂时的"之"形线,图5c、5d为异常断裂时的"之"形线。

分析图 5a、5b 可以得出,正常断裂时"之"形 线上基本上是 Al₂O₃和 AlSi 两类颗粒聚集的结果。 其中 AlSi 是铝合金熔炼过程中无法避免的结晶相, 其分布无特定的规律,呈弥散分布,热力学上很稳 定,BTFSW 过程仅可能发生结晶相的形貌改变。而

Al₂O₃颗粒的来源可能有两种情况:一是焊接过程 中Al与O的反应;二是试板上的氧化膜,包括试板 对接面和表面。从图中还可以看出,焊核区Al₂O₃颗 粒的分布状态即为Al₂O₃形线的基本形态。而异常 断裂时的"之"形线为微裂纹(见图 5c、5d),由此可 见,金相腐蚀后观察到的两种相似的"之"形线的 本质完全不同。

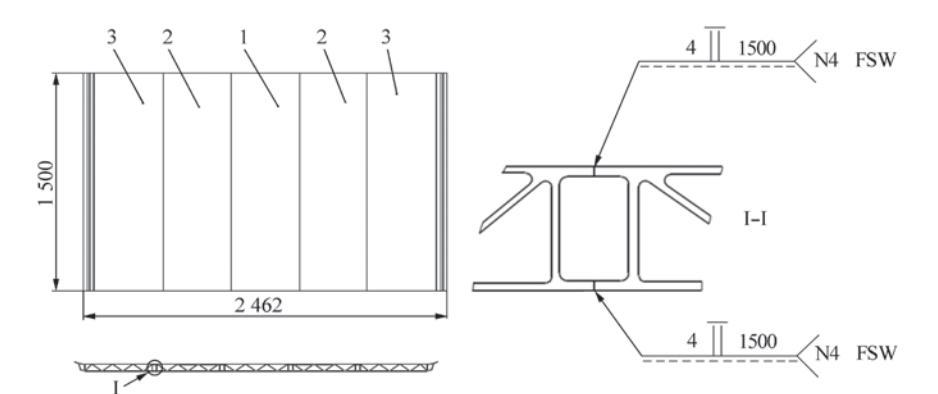
图6 标动底板型材截面及焊缝示意

在了解"三棱锥形"以及"正反双螺旋形"搅 拌针焊接后存在的缺陷后进行大量的工艺试验来对 比两者的优缺点。"三棱锥形"搅拌针焊接的底板型 材截面及焊缝示意如图6所示,前端底板由5块铝 合金型材组成,正反共8条焊缝,只要其中一条焊 缝出现问题,就会导致整板报废。底板合格品统计 表(节选)如图7所示,可以看出,使用"三棱锥形" 搅拌针生产的41块板有22块合格,19块不合格, 合格率仅为53.6%。

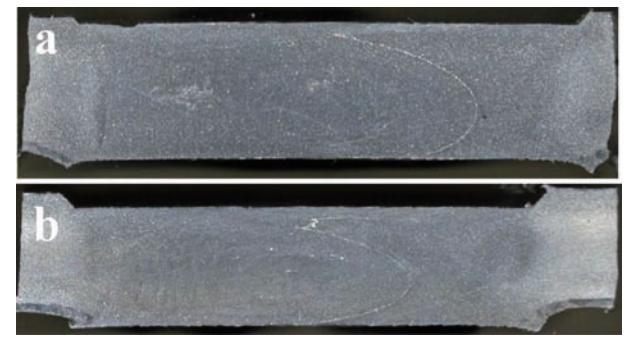
图 9 不同参数的"正反双螺旋"形状的搅拌针施焊效果 Fig.9 Welding effect of stirring needle with "positive and negative double helix" shape

使用"正反双螺旋形"的搅拌针焊接后形成优质接头的重要原因是对对接间隙有较大的允许值。 图 9a 中上下轴肩压入量均为 0.05 mm,焊接前预置 0.2 mm 的对接间隙,焊接参数选用转速 700 r/min、焊速 120 mm/min,得到了优质的焊接接头。图 9b 增

大了上轴肩压入量,达0.2 mm,焊接参数选用转速500 r/min、焊速160 mm/min,在较高的轴肩下压量下,仍然获得了无缺陷的焊接接头。由于螺纹形搅拌针的设计极大增加了焊缝区金属的流动性,"正反双螺旋形"搅拌针在解决弱连接问题的同时,有效解决了孔洞缺陷的产生,拓宽了焊接工艺窗口。
